IL RESTAURO DELLA CAPPELLA FUNERARIA DI CAROLINA BONAPARTE MURAT A FIRENZE

(Autore: Ing. Alessandro Guadagni. Maitre d'ouvrage e Coordinatore dei lavori su incarico della Fam. Murat).

Il restauro della cripta

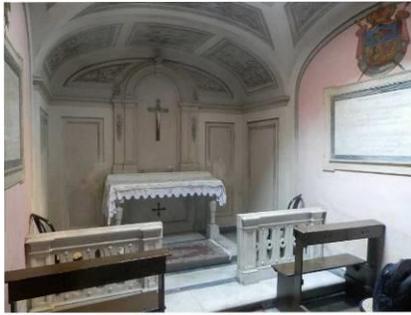
03

L'altare prima del lavoro

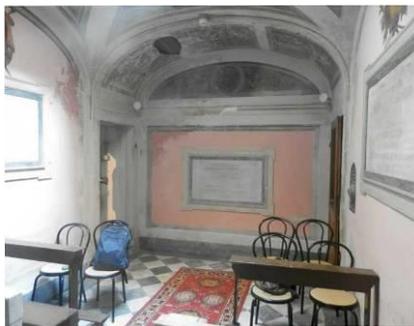
L'intera cappella e soprattutto la parete di fronte all'altare, mostra segni di deterioramento a livello del controsoffitto, già decorato con la pittura in bianco e nero. I controsoffitti sono in gesso posato su supporto in rete metallica, una piccola parte di questo è mancante.

Vista d'insieme prima dei lavori

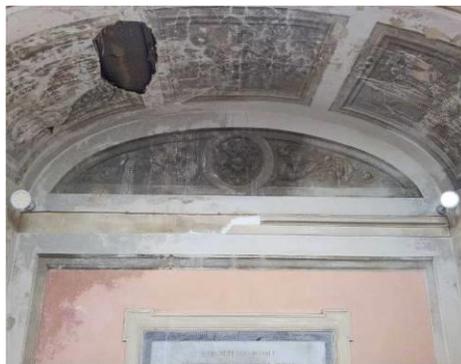
Parte del soffitto é crollato

- *Integrazione a soffitto della parte mancante di gesso decorato, con l'inserimento di rete metallica fissata da perni in acciaio inox sulla struttura e applicazione di calce e di vernice da ritocco.*

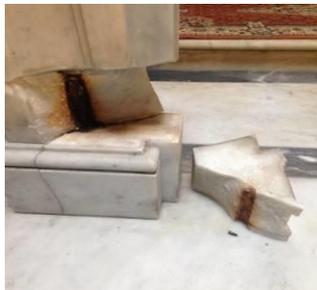
La balaustra rotta

Pulizia dai depositi superficiali dei marmi posti all'interno della cripta (balaustrata, tre lapidi poste nelle pareti laterali della cripta, un altare) applicando a pennello carbonato di ammonio in soluzione acquosa e successiva rimozione dei depositi con spazzole a denti morbidi in nylon..
-riparazione della colonna di marmo della balaustra con riposizionamento degli elementi staccati

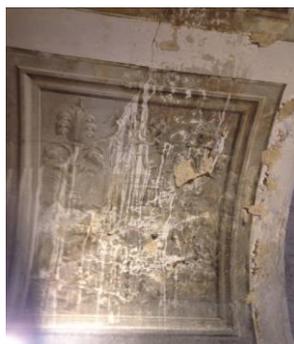
Anche gli affreschi laterali, incorniciati da sole modanature dipinte, mostrano i segni di deterioramento del gesso, ciò principalmente a causa della umidità dell'ambiente e dell'umidità che rimonta dai muri. La gran parte della modanatura dipinta sulla parete davanti all'altare risulta mancante.

Dipinti perduti volte

-restauro delle parti pittoriche di gesso decorato danneggiate da infiltrazioni d'acqua.

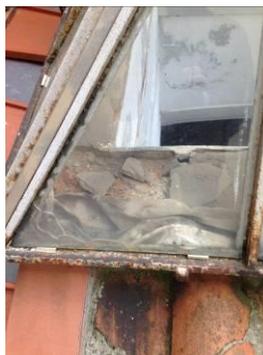
Il lucernario viene appoggiato al tamburo tramite ganci di ferro, ed è separato dalla parete ad una distanza adeguata per lasciare passare l'aria necessaria ad evitare la condensazione. Ciò non impedisce però, l'ingresso di insetti e uccelli. Si è cercato di porre rimedio a questo interponendo uno o più pezzi di tessuto, che si trovano oggi in cattivo stato.

La struttura in ferro di questo lucernario presenta tracce di ruggine mentre le finestre sono semplicemente appoggiate alla struttura senza alcuna tenuta impermeabile.

Il lucernaio da restaurare

Applicazione all'esterno del tamburo nella sua parte inferiore aderente al tetto, di una pellicola di vernice impermeabile per aumentarne la tenuta.

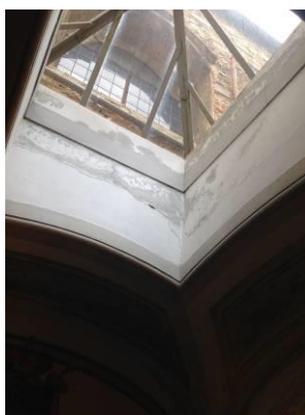
L'interno del lucernaio da restaurare

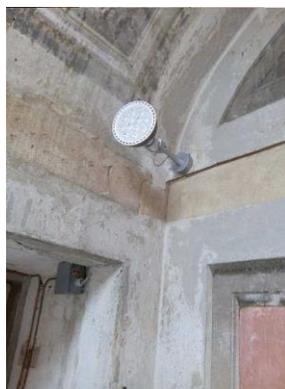
La vecchia illuminazione ad apparati illuminanti puntiformi convenzionali.

La vecchia illuminazione

collocati nei due angoli alti della parte centrale del vano della cripta sarà eliminata. Saranno installati al suo posto adeguati cordoni led nascosti dalle modanature perimetrali.

L'illuminazione led, sarà adattata alle diverse zone (tre) in cui può considerarsi la cripta e consentirà , grazie alla differente potenza installata dei cordoni di mettere in risalto funzionale le diverse zone del locale.

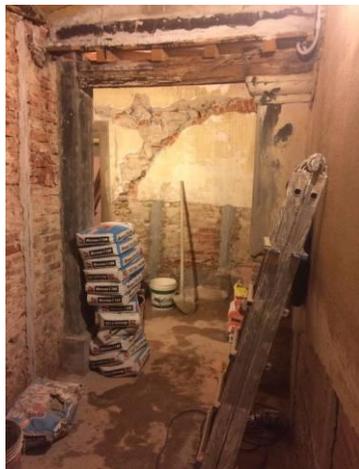
Il vecchio corridoio

Allo scopo di ripristinare l'antico percorso di accesso e l'entrata da dietro l'altare della Cappella Botticelli, si è previsto allora, di restaurare radicalmente il corridoio tanto da consentirne la completa rimessa in stato funzionale.

Saranno ritinteggiati con vernice antichizzante i travicelli (di più recente installazione), sarà rinvivato il soffitto e le sue mezzane, ritinteggiati i muri perimetrali e reintegrati gli antichi capitelli, sarà ripulito l'altorilievo del "Giovanni Battista Decollato" del Manetti (XVII secolo), sarà rifatta l'illuminazione per prevedere una luce idonea alla completa fruizione del sito. Saranno collocati idonei pannelli didascalici multilingue a fine turistico e una lapide in marmo bianco di Carrara a memoria dei lavori attuali.

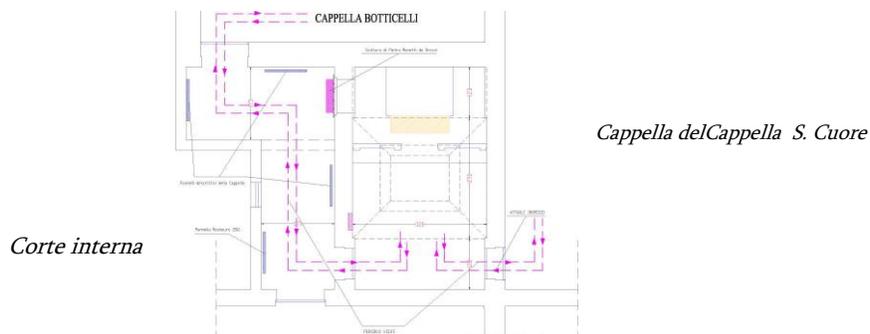
Qui sotto è rappresentata la pianta del nuovo percorso di visita.

Pianta dell'insieme e nuovo percorso di visita

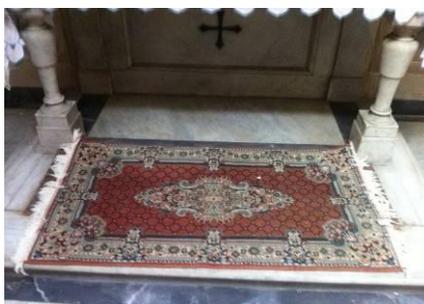
Un tappeto nascondeva un'apertura nel pavimento.

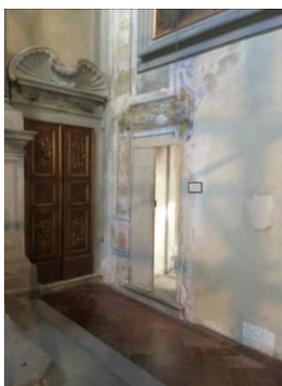
si cercasse di mettere le mani su quelle preziose reliquie. Si racconta che fossero praticati fori di sondaggio e che si ruppe in più punti la parete dall'esterno, nella cappella del "Sacro Cuore". Il tesoro non fu trovato e le ricerche si interruppero lì, dopo aver lasciato tuttavia non pochi danni ai decori murali e alle pitture che ancora oggi si possono vedere.

Cappella del S. Cuore, parete esterna al lato della crypta di Carolina

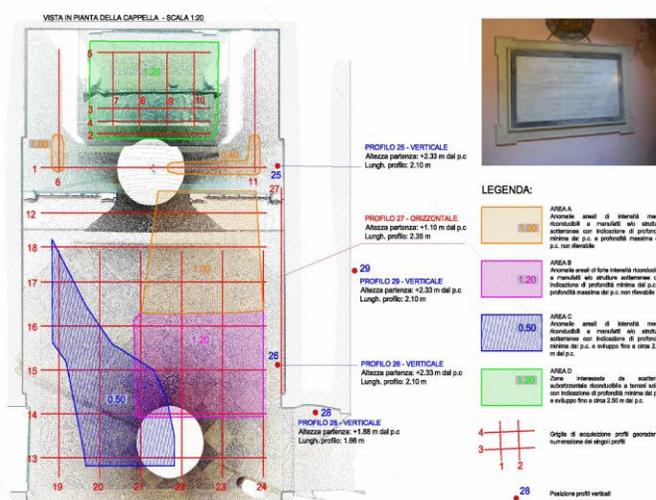
La conferma che il corpo della regina si trovasse sepolto sotto il pavimento, nonché la sua posizione esatta, si è avuta soltanto a seguito dell'indagine condotta da tecnici specializzati a mezzo di ricerca con Georadar.

L’immagine qui sotto è tratta dalla relazione dell’ analisi dei dati di ricerca. Il colore viola indica la posizione del sarcofago.

Immagine da analisi Georadar

In corrispondenza di questa posizione sul pavimento, si è deciso di posare una targa marmorea con la dicitura latina “Hic Iacet”, a memoria della punto esatto della sepoltura.

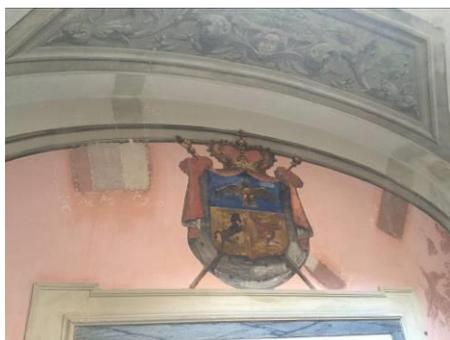
Come ricordatado più sopra, le autorità ai Beni Culturali di Firenze, hanno imposto che i colori delle pareti fossero ripristinati con i toni ed i materiali in uso nella seconda metà del 1800. Ciò ha comportato una accurata verifica degli strati pitturali sovrapposti sulle pareti, che a mezzo di sondaggi specifici hanno messo in luce le diverse stratigrafie di colore applicate all'intonaco di base.

I sondaggi di colore

I muri sono allora stati accuratamente “lavati” per cancellare e rimuovere ogni traccia di intervento successivo a quello del 1869, per poi essere ritrattati con “velature” di colore applicate con la tecnica dell’Acquarello.

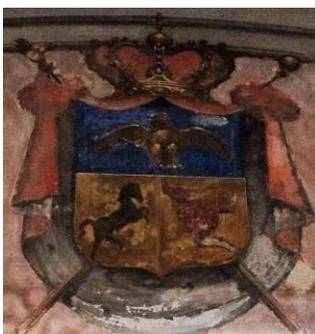
Stemma dei Murat prima del restauro

Anche l’araldica è stata ritrattata con tecniche di restauro adeguate (Tecnica Italiana) e i risultati sono di tutta soddisfazione tanto da suscitare le felicitazioni, non sempre facili da ottenere, da parte della Sovrintendenza alle Belle Arti.

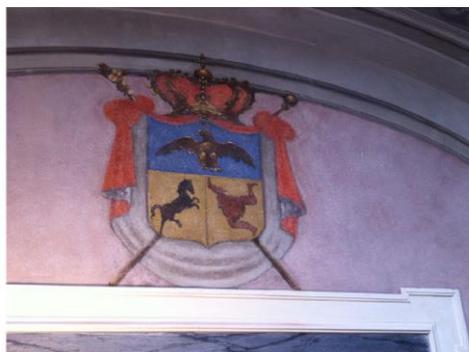
Stemma dei Murat dopo il restauro

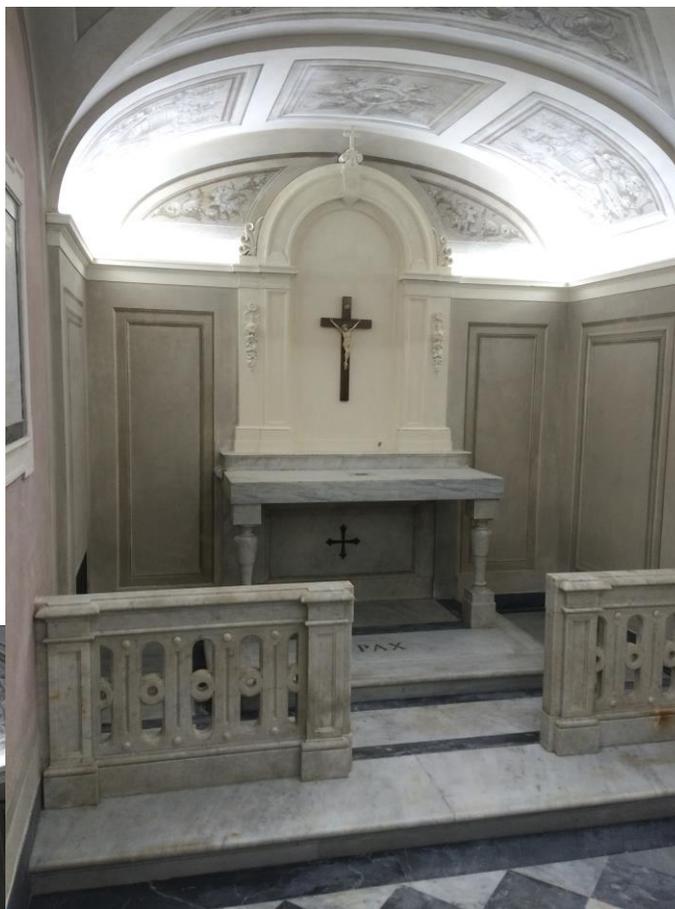
L'altare restaurato e illuminato e la balaustra restaurata

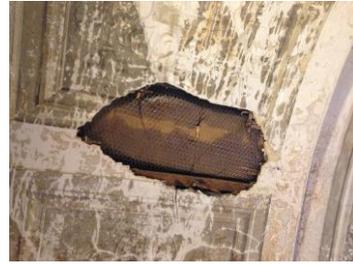
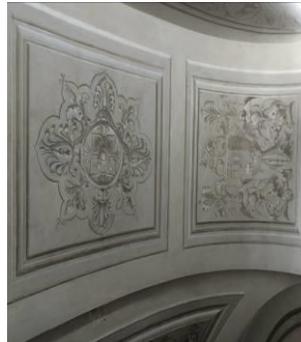
Le pitture delle volte interamente ricostituite

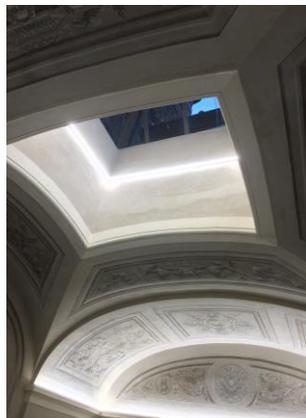
Il lucernaio ed il suo tamburo

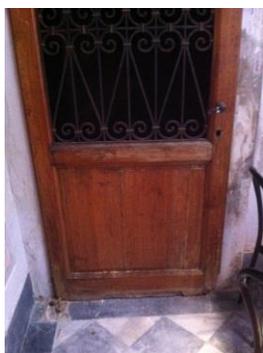
Porta che si apre sul corridoio, prima....

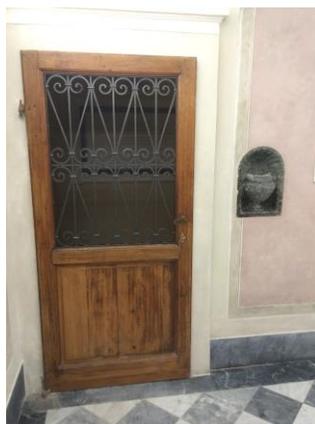
Restaurata

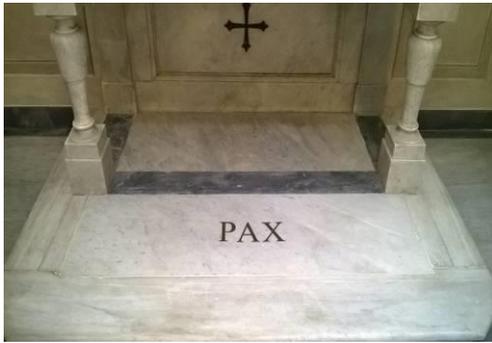
La nuova lastra Pax a coprire la discontinuita del pavimento ai piedi dell' altare.

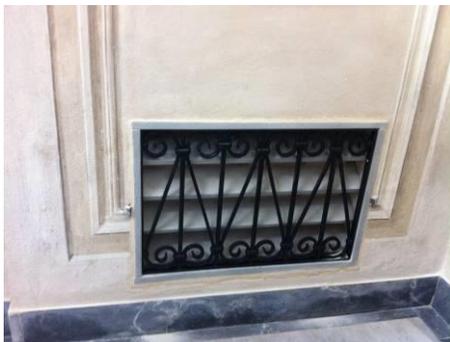
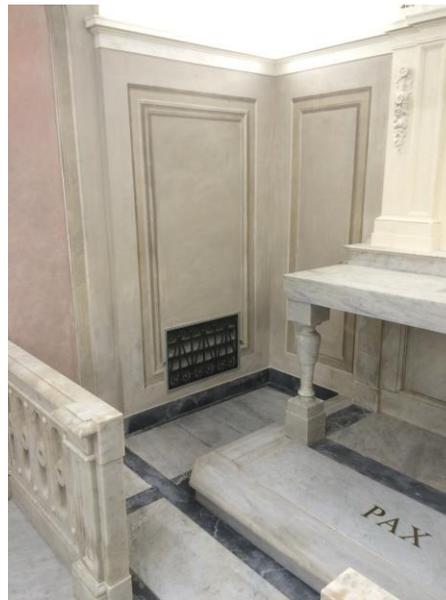
L'antica finestrella di aereazione ricostituita con le persiane in pietra e grigli

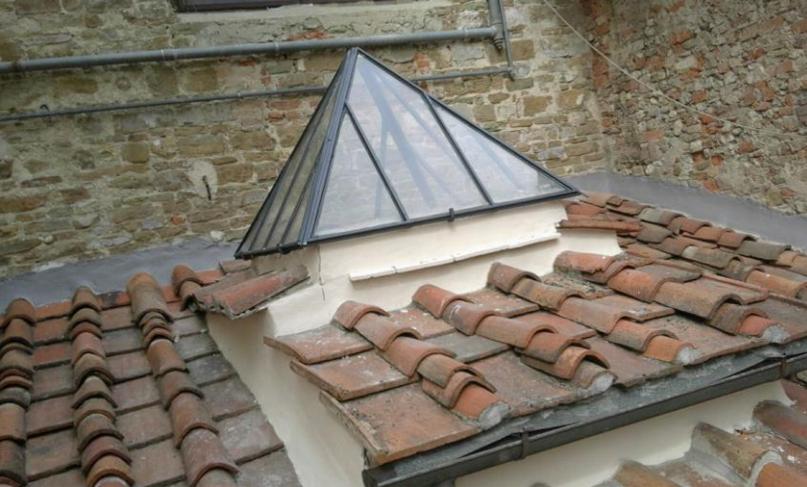
Il Lucernaio e tetto restaurati

- Sostituzione delle tegole rotte*
- Pulizia delle grondaie;*
- Ripresa dei giunti intorno al perimetro del tetto con malta tipo "Mapelastic" o simili*
- Riparazione di murature dalle parte superiore del tamburo di supporto della finestra, applicando piastrelle e ripristinando la muratura.*
